قبة وخانقاه ومقعد وسبيل وكتاب ومنزل
السلطان فنصوه الغوري

مجموعه السلطان الغوري

الدراسات المعمارية لمجموعة الغوري

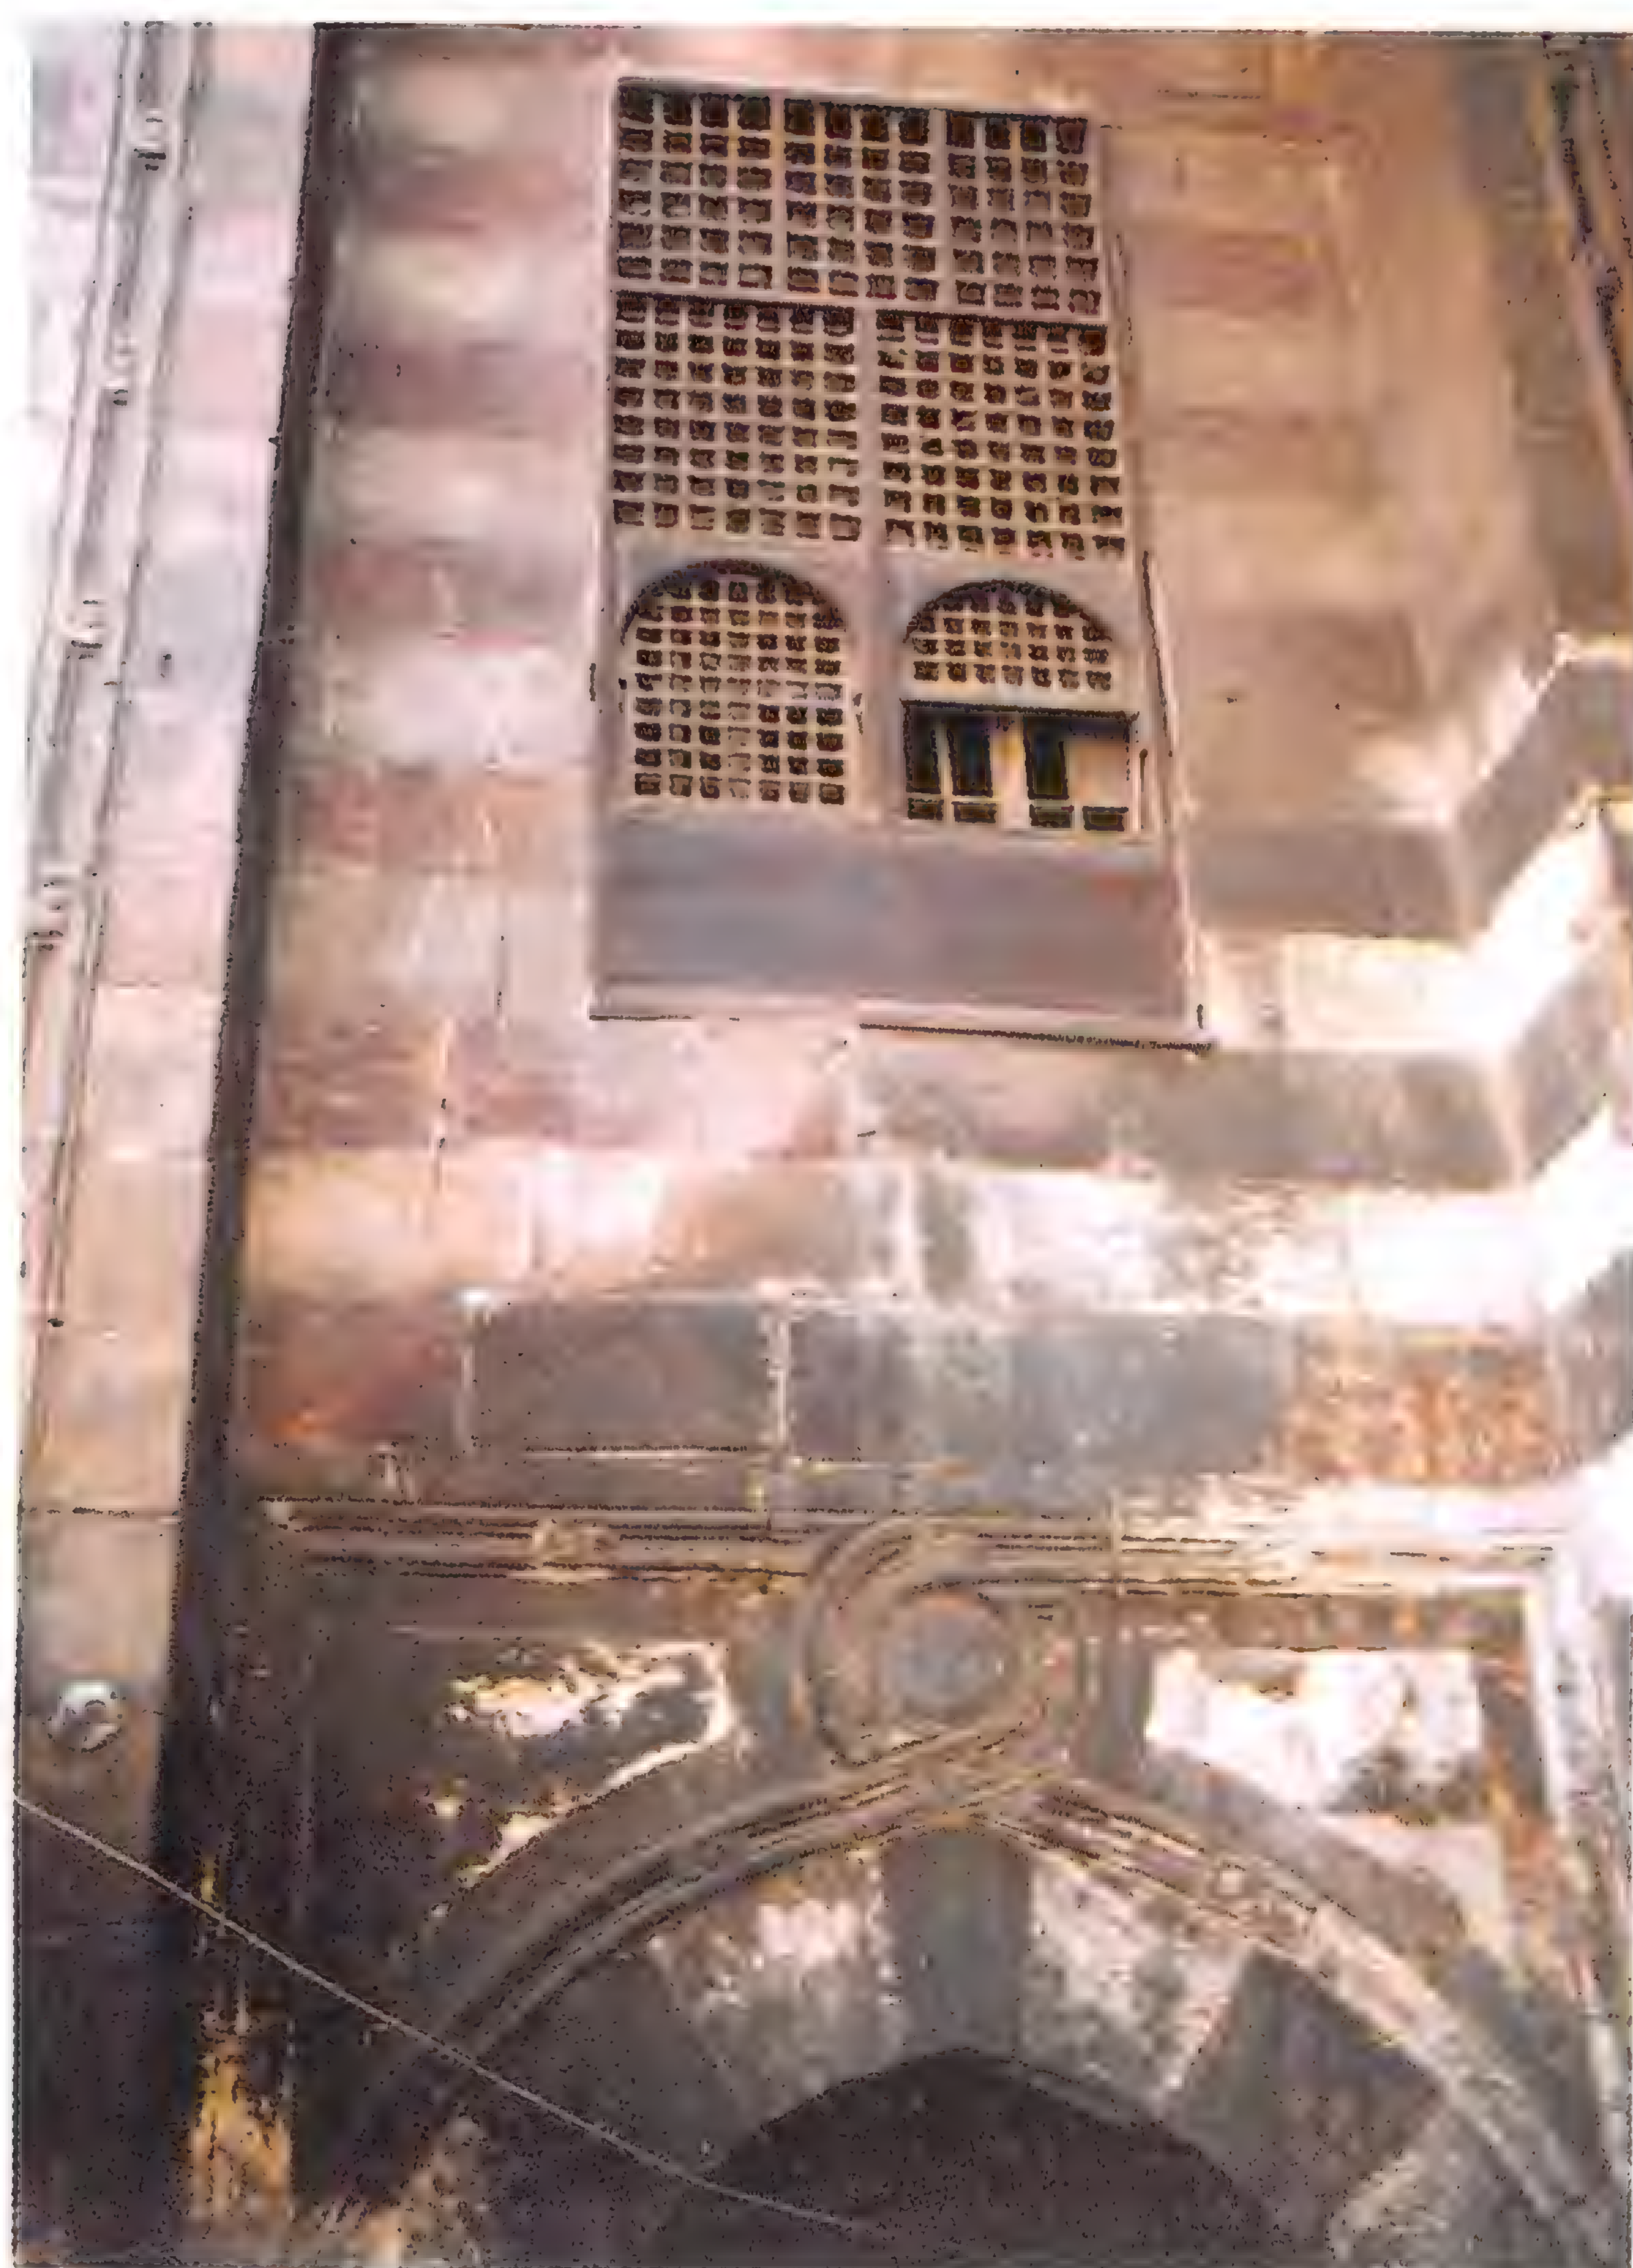
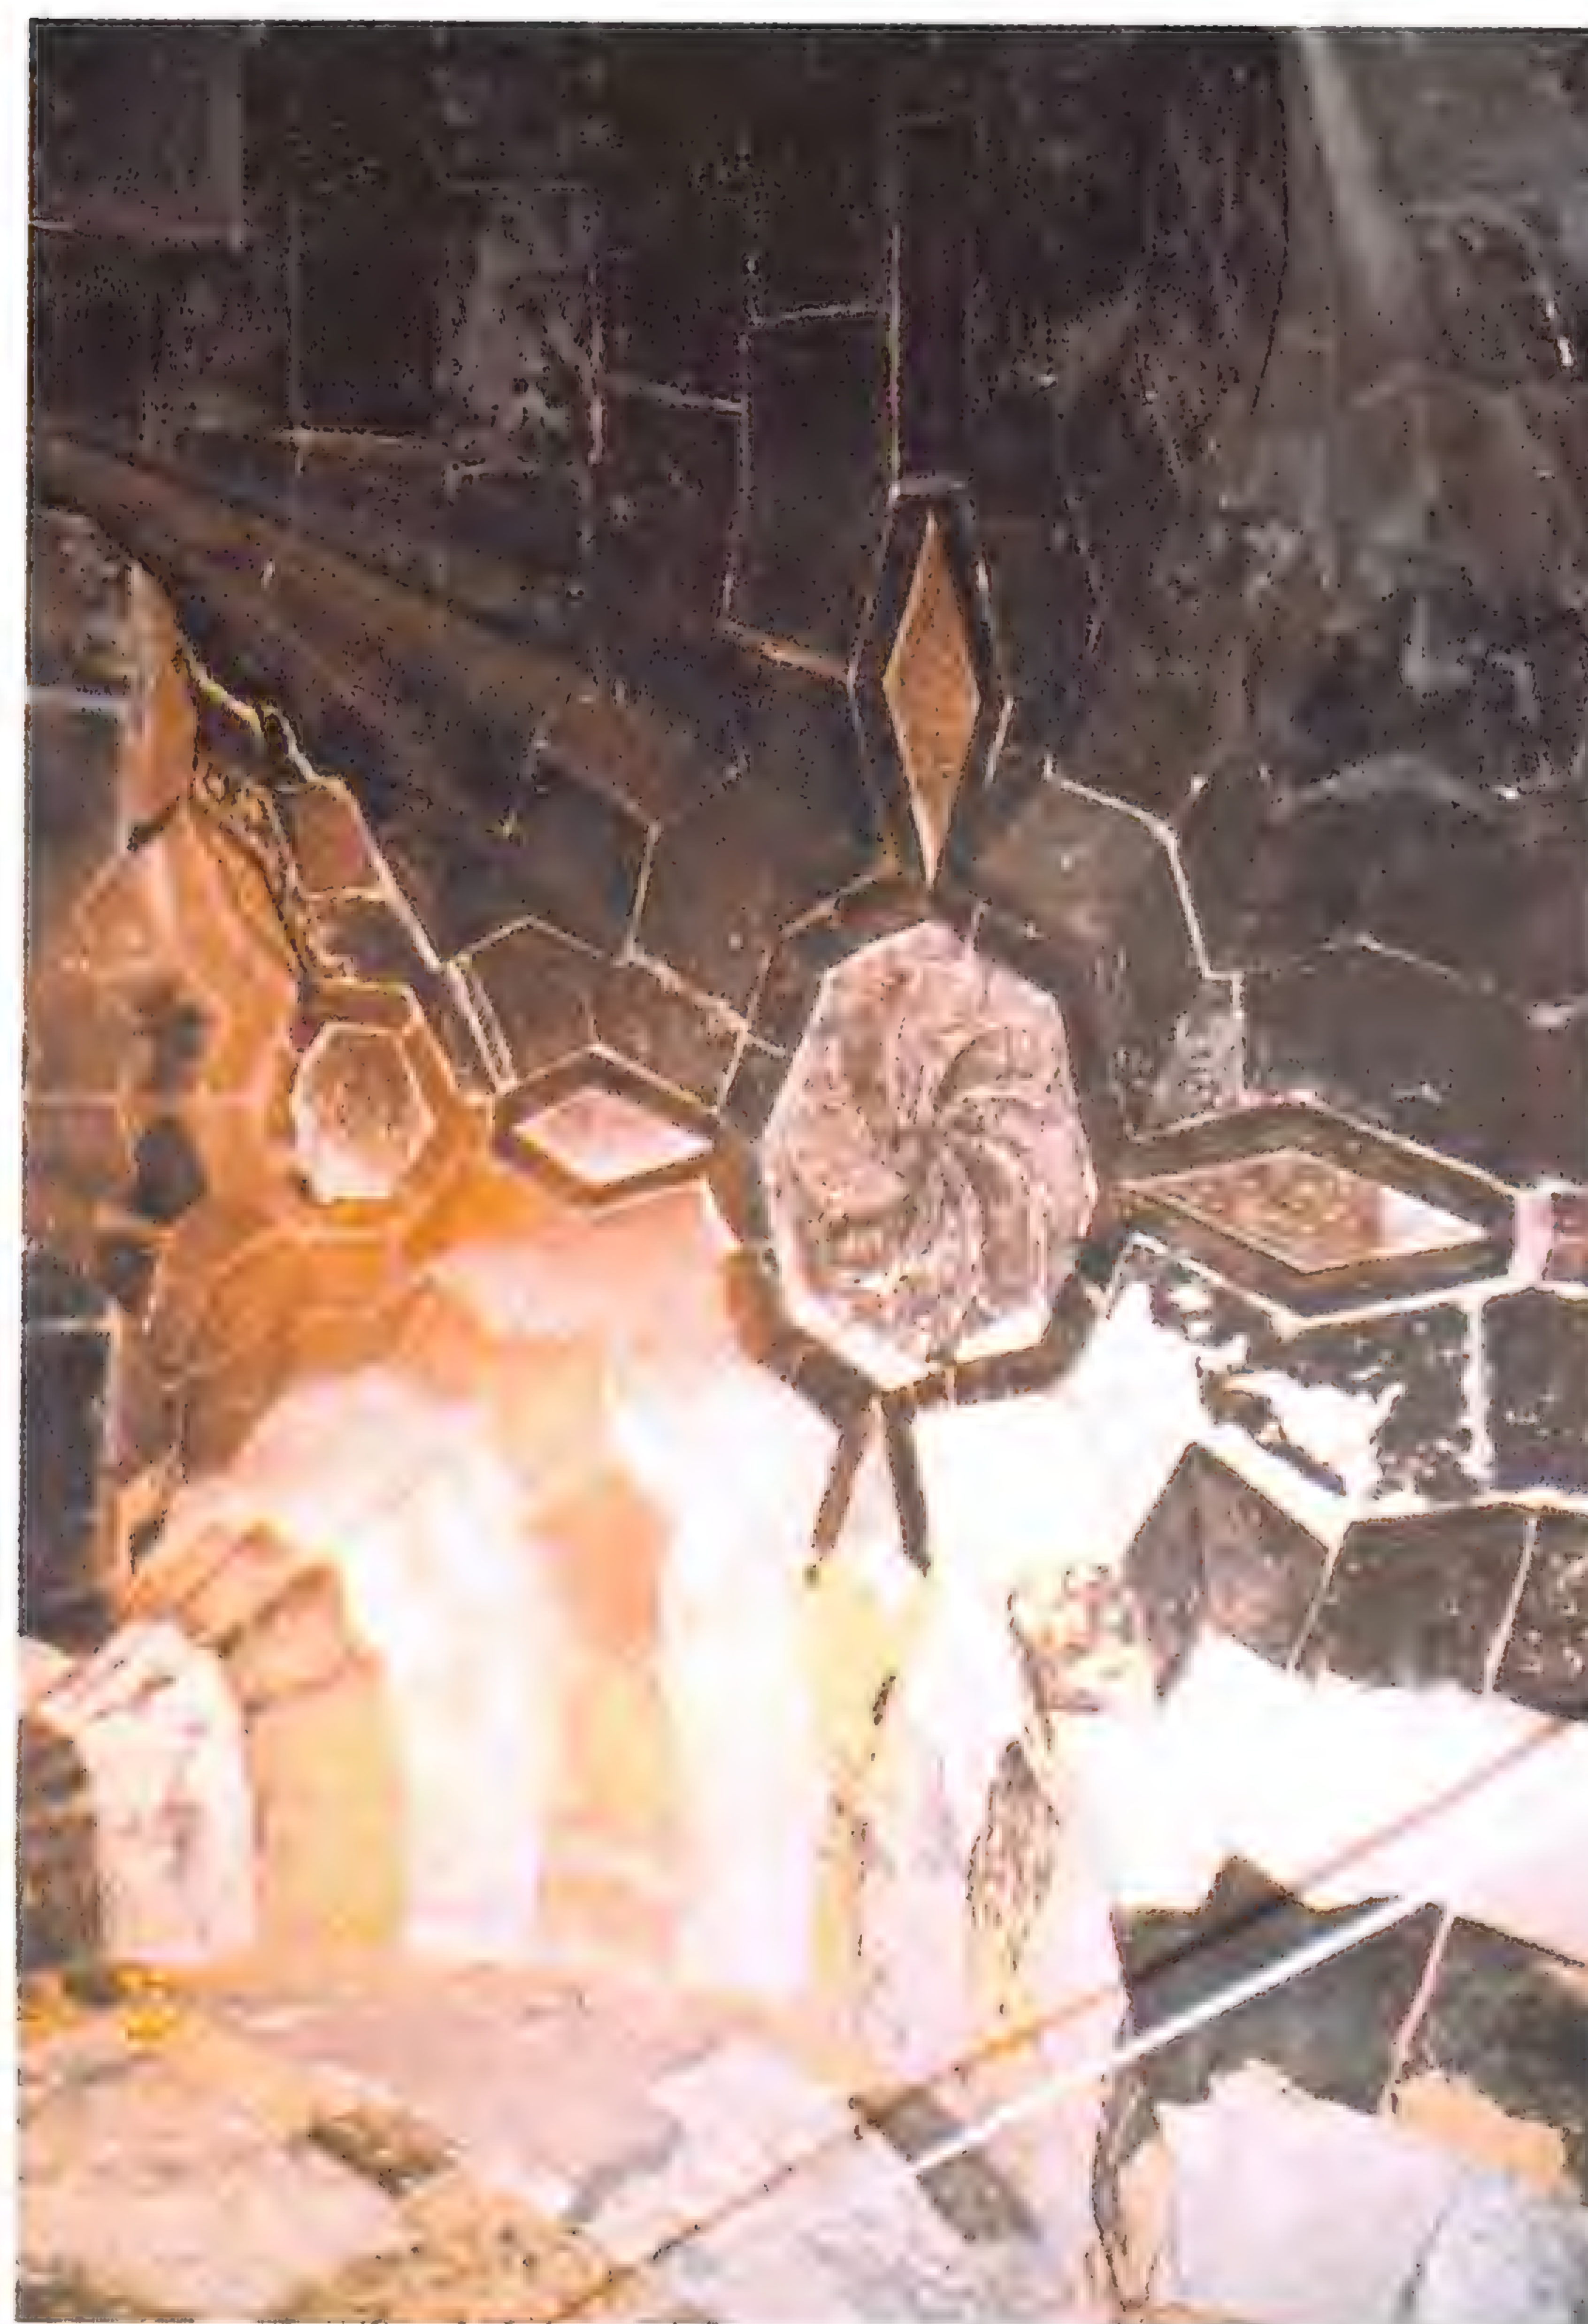
نماذج من الحوائط الحجرية قبل الترميم
